**RAPPORT D'ENQUÊTE SUR ÉVÉNEMENT AÉRONAUTIQUE
A99H0002**

PERTE DE MAÎTRISE APRÈS LE DÉCOLLAGE

**THUNDER AIRLINES LIMITED
BEECH AIRCRAFT CORPORATION A100 C-GASW
AÉROPORT DE THUNDER BAY (ONTARIO)
14 JUIN 1999**

Rapport numéro A99H0002

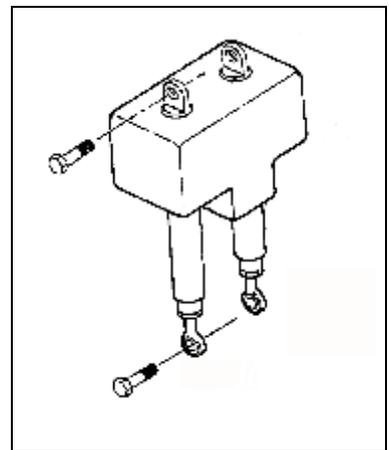
Figure 1 - Vérins du compensateur en tangage

Le personnel de maintenance de Thunder Airlines Limited avait travaillé sur les commandes de profondeur et de direction dans la semaine ayant précédé le vol en cause. Afin de déposer la gouverne de direction, il avait fallu détacher de la cellule l'ensemble des vérins primaire et secondaire du compensateur en tangage, situés entre le stabilisateur et la cellule. La pièce en question, en forme d'un double U, renferme en son centre les moteurs principal et de secours du compensateur. Elle est reliée à la cellule et au bord d'attaque du stabilisateur. Quatre boulons traversent des trous situés à chaque extrémité des vérins, ce qui permet de fixer l'ensemble à la cellule et au stabilisateur. Après les faits, les enquêteurs ont découvert que l'extrémité supérieure des vérins n'était pas fixée à la cellule. Quand ils avaient été réinstallés, les deux boulons n'avaient pas traversé les trous des vérins mais avaient simplement traversé les trous de fixation ménagés dans la cellule. Quand les boulons ont été serrés au moment de leur pose, ils ont pressé les extrémités des vérins contre les points

de fixation à la cellule. Les vérins n'étant pas fixés à la cellule, le stabilisateur était libre de se mettre de lui-même en plein piqué ou en plein cabré.

Les mesures prises par les pilotes n'ont pas contribué à l'accident, pas plus que les conditions météorologiques, les aides à la navigation ni la situation qui régnait à l'aéroport. À l'exception des boulons fixant le mécanisme des vérins du compensateur à la cellule qui avaient été mal posés, l'état de l'avion ne présentait aucune anomalie digne de mention.

3. D'après les dossiers, l'aéronef était certifié, équipé et entretenu conformément à la réglementation en vigueur et aux procédures approuvées.
4. Le TEA n'a pas posé correctement les deux boulons supérieurs des vérins du compensateur du stabilisateur qui relient les vérins aux cadres de la cellule.

8. Les vérins du compensateur du stabilisateur n'ayant pas été installés correctement, ils se sont détachés de l'empennage sous l'effet des charges aérodynamiques qui se sont exercées sur le stabilisateur au moment du décollage.

Au moment du décollage, l'équipage de conduite s'est retrouvé dans l'impossibilité d'agir sur la commande de tangage de l'avion parce que les vérins du compensateur du stabilisateur se sont détachés; ceux-ci avaient été mal posés par un TEA pendant des travaux de maintenance effectués avant le vol. Le chef d'équipe responsable de l'inspection ne s'était pas assuré que les vérins du compensateur du stabilisateur avaient été bien remis en place, ce qui a contribué à l'accident.
